印痕形状异常原因及印痕形状影响因素分析

孙晓峰, 张凯凯, 王龙庆, 李慧敏, 马晶晶, 王兆龙
(青岛森麒麟轮胎股份有限公司, 山东 青岛 266229)

摘要: 针对印痕形状异常的轮胎进行原因分析和试验设计验证, 确认轮胎带束不对称分布是造成印痕异常的原因, 并进一步确认影响印痕形状的因素, 综合试验机精度、轮辋磨损、装配误差等因素对印痕的影响不大。印痕形状受轮胎本身影响比较大, 印痕形状在一定程度上能反映轮胎构造。

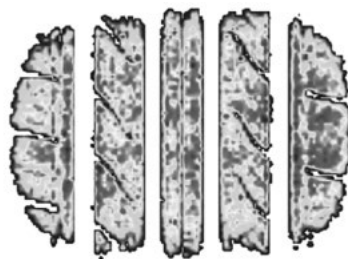
图 1 正常印痕图

印痕可以通过刚性试验机和压力毯获得, 正常的印痕形状应该呈现沿 X 轴和 Y 轴对称, 并且不存在轮廓凹陷的情况, 如图 1 所示。我司在进行印痕试验过程中发现, 存在轮胎出现印痕形状异常的现象, 轮胎印痕形状异常体现在内侧和外侧印痕形状不对称的情况, 如图 2 所示, 轮胎外侧 (即图 2 右侧) 印痕形状明显偏大。为了确保印痕数据收集及数据分析的稳定性, 需要研究确认造成这种印痕形状异常的原因及改

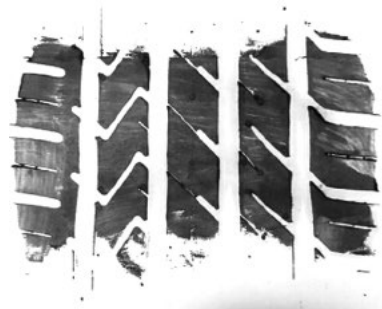
图 4 A3 纸印泥印痕图

对比两图可发现, 压力毯印痕图与印泥 A3 纸压出的印痕图形状几乎一致。压力毯采用近期刚更换的压力毯片, 且用未用过的压力毯片对比试验发现并未对异常花纹有所改善。由此可见压力毯对印痕图的形状影响不大, 由此也可以排除压力毯未校准或其他内部元件异常造成印痕形状异常的原因。

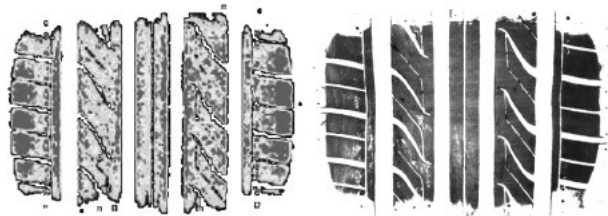
图 5 轮胎 outside 一侧朝外压力毯及印泥印痕图

图 5 为 outside 朝外压出的压力毯印痕图与印泥印痕图。图 6 为轮胎轴向旋转 180°, inside 侧朝外得出的压力毯印痕图与印泥印痕图。对比图 5、图 6 压力毯印痕图与之对应印泥印痕图, 可见其印痕形状几乎一致。这可进一步验证压力毯本身对印痕图的形状影响不大。图 5、图 6 之间对比发现, 无论压力毯印痕图还是印泥印痕图, 轮胎旋转, 对应的印痕图也跟着旋转, 但形状并未发生明显改变, 并未改变印痕图形状不对称的异常情况, 以此可以认为, 设备承载平台与轮胎安装轴的水平度与垂直度也是可接受的。且综合试验机定期校准, 传感器性能良好, 由此可见综合试验机对印痕的影响甚微。

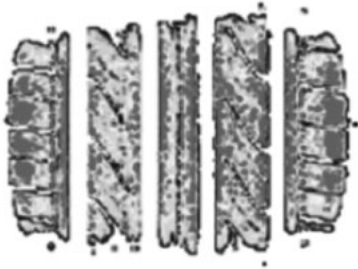
图8 位置二

在不同的采集位置, 压力毯承载铝板会发生不同的变形, 对比两图可发现, 平移压力毯对印痕的形状几乎没有影响, 可以认为, 由于采样测量位置不同造成的压力毯的承载铝板变形对印痕形状影响很小, 同时, 以此可进一步佐证压力毯对印痕形状几乎无影响。但可以注意到肩部花纹块的颜色分布对比发生了些微变化, 这代表轮胎的接地压力变化发生了改变, 可见压力毯的平移对印痕的压力分布会有略微影响。这可能与承载铝板变形有关。

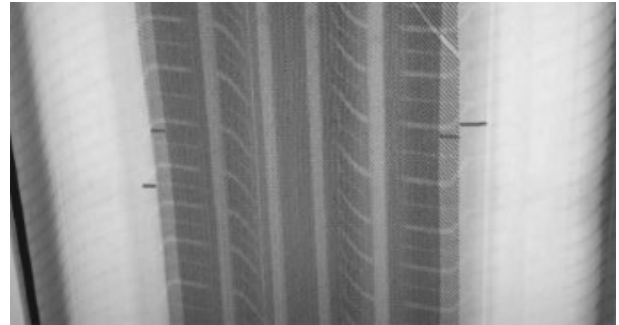
图9 印痕异常轮胎 X 光检测带束偏移标注图

图9为印痕异常轮胎 X 光检测带束偏移标注图, 图10为印痕异常轮胎 X 光检测 outside 侧标记图。从 X 光检测图中可以发现, 图9轮胎一号带束与二号带

存在差级, 而且, 通过一号带束边缘与轮胎花纹两侧边缘距离判断, 带束整体靠左偏。图10中钥匙标记了印痕测试点与 outside 一侧, 轮胎带束整体靠左偏即偏向 outside 一侧。

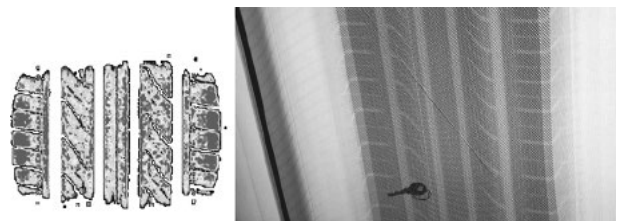
图10 印痕异常轮胎印痕图及 X 光检测 outside 侧标记图

印痕图在一定程度上可以反映带束偏、冠带条偏或冠带条张力不一致、胎面花纹块高度不一致等构造问题。当带束向 outside 方向偏时, 会导致 outside 一侧刚性比 inside 一侧大, 当在一定气压一定载荷情况下, inside 一侧形变量大, 其相应的印痕图就会大, 如图10印痕图所示, 轮胎右侧即 inside 侧刚度小, 所以其形变量大, 印痕图右侧花纹块明显偏大, 因此 outside 一侧印痕比 inside 一侧印痕要小是轮胎结构的真实反映, 也正是轮胎结构异常造成了其印痕图形状异常的情况。

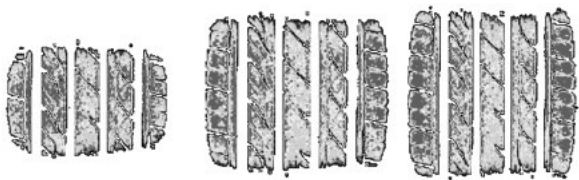
图 11 钢质轮辋印痕图

对比图11、图12可发现, 同一条胎分别用铝制轮辋与钢制轮辋进行轮胎印痕试验所得的印痕图并无

明显差异。因此可得，轮辋磨损对轮胎印痕与接地压力分布影响不大。

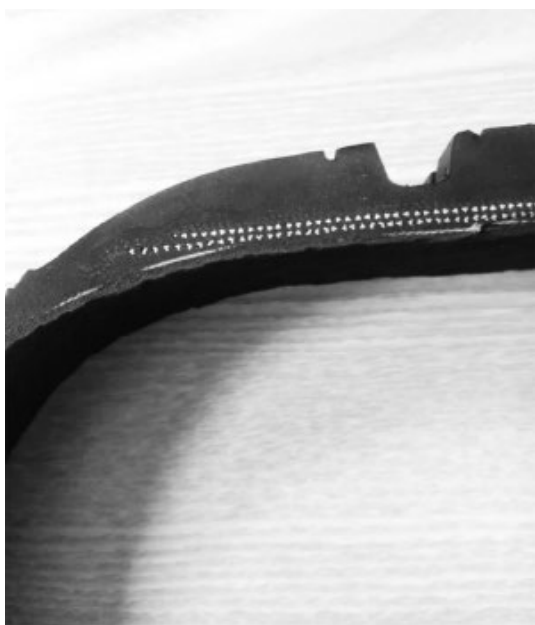
图 13 Inside 一侧断面图

为进一步探究印痕异常原因与印痕异常与轮胎结构之间的关系，将一条印痕异常的轮胎切断面进行分析，断面图如图 13。

从图 14 中可以观察到 1 号带束与 2 号带束之间存在差级，对比图 13、图 14 中一号带束端点至轮廓边缘的垂直距离，可以发现带束偏向 outside 一侧。当带束向 outside 方向偏，会导致 outside 一侧刚性比 inside 一侧大，当在一定气压载荷情况下，inside 一侧刚性弱，形变量大，相应的印痕图就会大，因此 outside 一侧印痕比 inside 一侧印痕图要小是轮胎结构的真实反映。断面分析与观察 X 光得出的结论一致。

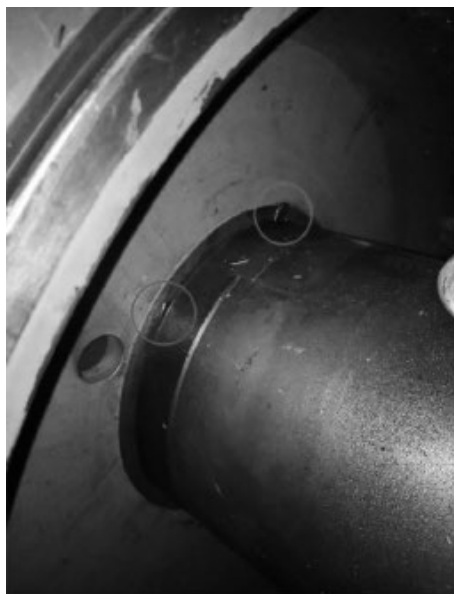
图 15 轮辋装配垫片安放示意图

为探究装配过程是否对印痕有影响，采用在装配轮辋后增加小铁片垫片的方式来模仿和放大装配精度误差。垫片及垫片安放位置如图 15 所示。

注：小铁片厚度约为 0.2 mm。垫入位置为俩垫片相距约 30° 的轮辋正上方。
