减速器推力轴承定位偏差影响轴系 径向跳动异常分析

摘要: 双螺杆挤出机是一种常用的塑料加工设备, 在双螺杆挤出机减速器的生产制造过程中, 出现了输出轴径向误差检测异常现象。输出轴转动两周, 百分表指针检测数值从零点回到零点。本文从推力轴承结构方面对其进行分析, 详细介绍了出现此种情况的原因及解决此问题的方案。

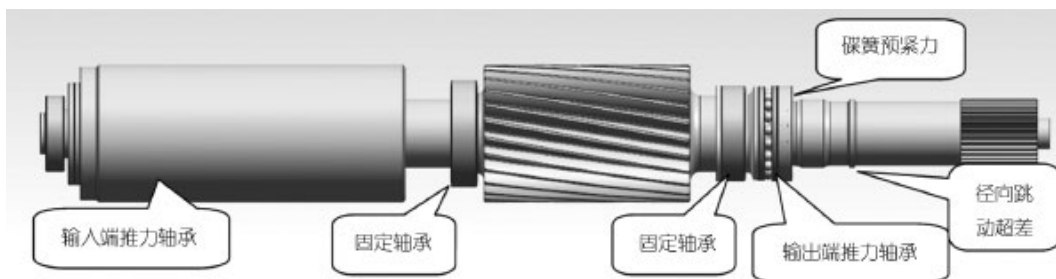
图1 输出端结构图

附图 1 所示, 因其使用的结构问题, 输出轴输入端需有一个推力轴承, 中间两个轴承是将输出轴安置在减速器箱体上, 输出端有另一推力轴承受碟簧的压力给输出轴预紧力。此种结构在装配完成之后, 整个轴系是紧紧靠在一起的, 右端有向输入端碟簧的预紧力, 左端有推力轴承在支撑碟簧预紧力, 使得整个轴系一直处于受力状态, 碟簧的预紧力大概在 3 t 左右。

减速器装配完成后, 需要对装配质量进行检测, 而对输出的径跳检测是一项不可忽视的重要工作, 在本结构的常规检测过程中发现输出轴输出端转动两周时, 百分表回复到零点, 而且检测的数值超差严重, 最大值甚至达到了 0.15 mm, 而正常检测要求的检测跳动数值为 0.05 mm。

正常减速器产品的输出轴径向跳动应该输出轴转一周, 检测零点回复零点, 看指针跳动的最大值, 就可知道输出轴运行是否平稳。如图 1 所示结构的输出轴, 却出现了输出轴转动两周而百分表指针复零的情况。根据输出轴的结构分析, 最后发现是与输出端推力轴承相关的零件出问题导致的。即推力轴承的定圈或动圈的定位基准问题出现问题。

根据以上分析内容,要解决输出轴跳动异常的问题,需将影响推力轴承定圈及定圈定位基准的因素全部排除。在图1中可以看出,推力轴承的定圈是靠多组碟簧支撑的小轴承座来支撑固定的,这就要求多组碟簧装配后支撑的小轴承座平整,使得推力轴承定圈与输出轴轴线垂直。才能保证跳动检测要求。在实际检测过程中,发现以下几点推力轴承的动圈、定圈定位精度有影响。首先是动圈与轴径的配合公差,其次是碟簧组的选配问题,再次是减速器箱体轴承孔的精度问题,最后是定距环的两面平面度问题。本文针对以上问题分析如下:

碟簧组的选配问题,支撑定圈是由多组碟簧组立,每个碟簧组均由8个或者10个碟簧组成。若想使得这碟簧组对定圈的受力均匀,需选配碟簧,使得每组碟簧高度一致,这样就保证了每组碟簧的预紧力一致,不会造成预紧力偏差而导致定圈偏移的现象。除了要保证每组碟簧的装配高度一致外,装配碟簧的定位轴承座尺寸公差也需严格控制,正常偏差要求在 0.02 mm 以内。这样碟簧组的高度一致,装配碟簧组的定位轴承座精度一致,装配后定圈受到的预紧力均匀,不会出现偏移的现象。

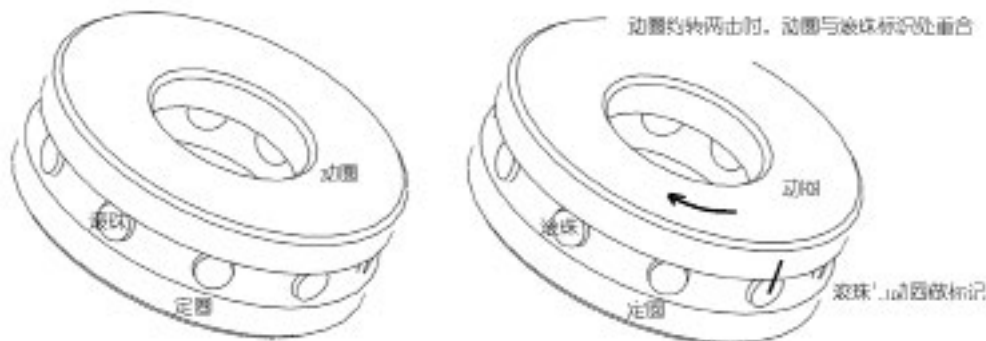
图2 推力轴承结构图

如图 2 所示, 推力轴承由三部分组成, 分别是动圈、定圈及滚珠。

如附图 2 所示, 将轴承放置在平台上, 将动圈及滚珠做同位置标识。在实际操作过程中, 得出的结论是动圈转动两周时, 动圈与滚珠的标识重新回复到同位置标识的位置。为了方便理解, 将推力轴承回转形式转换至平移形式, 即定板和动板中间放置一圆柱体, 先将圆柱体圆心与定板的边缘对齐, 动板的边缘也与圆柱体的圆心对齐, 见图 3(a)。随后动板移动, 圆柱体跟随移动, 当圆柱体圆心相对于定板滚动 50 mm 后, 动板的移动距离距圆柱体中心同样滚动了

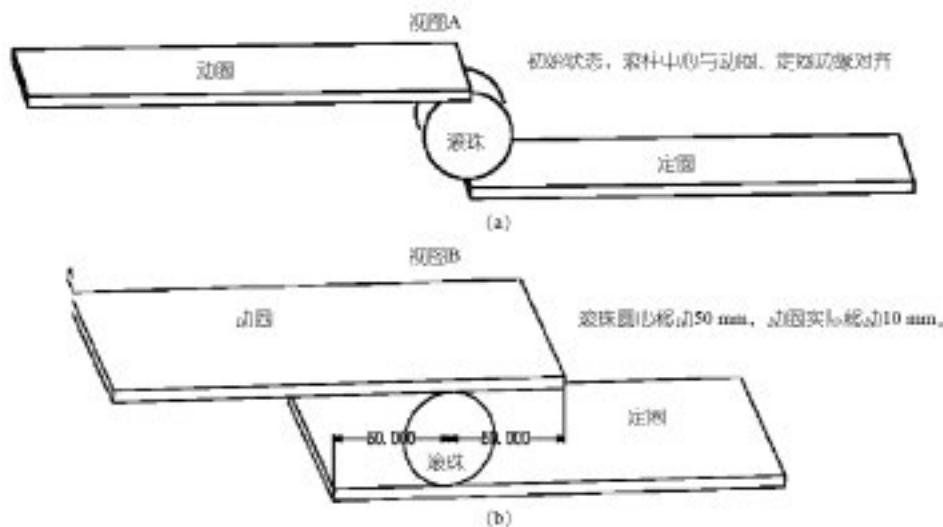
图3 推力轴承转换至平移形式

50 mm, 故动板移动的距离是圆柱体圆心移动距离的双倍, 相对于定板, 动板实际移动了 100 mm。见图 3(b)。
