# 减速器箱体加工工艺改进

张博超

(大连橡胶塑料机械股份有限公司, 辽宁 大连 116300)

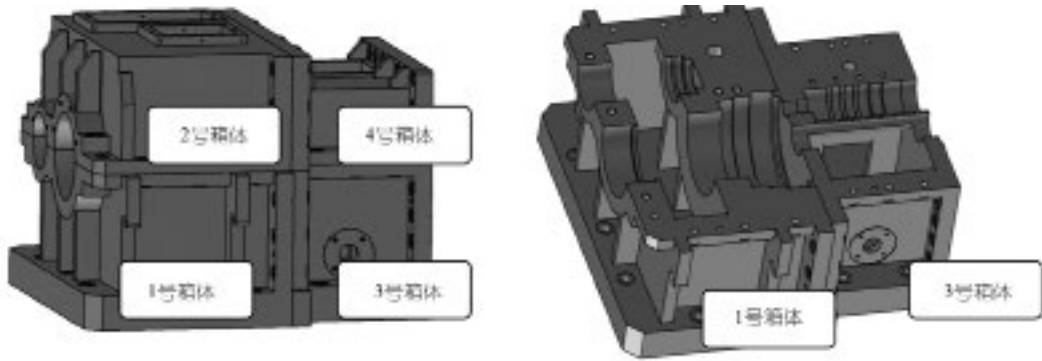
图1 减速器箱体结构

如图1所示,减速器整个箱体分为4个部分,1/2号箱体通过垂直方向螺栓将其组立、3/4号箱体同样通过垂直方向螺栓将其组立,而1/2号箱体与3/4号箱体是通过螺栓及定位销子来固定的。从图1中可以看出此种类型减速器箱体内部结构较为复杂,若将1/2/3/4号箱体组立在一起后加工轴承孔,轴承孔的同轴度及粗糙度都无法达到要求。故分组加工成为了必然趋势,同时也必须将装配过程加入到整个减速器箱体精加工工步中来,大大的提高了整个机组的加工难度。
